**Inspecção e diagnóstico das portas  
magistrais da Fortaleza de Almeida**

U Minho | 2016

Dissertação de Mestrado  
Ciclo de Estudos Integrados Conducentes ao  
Grau de Mestre em Engenharia Civil

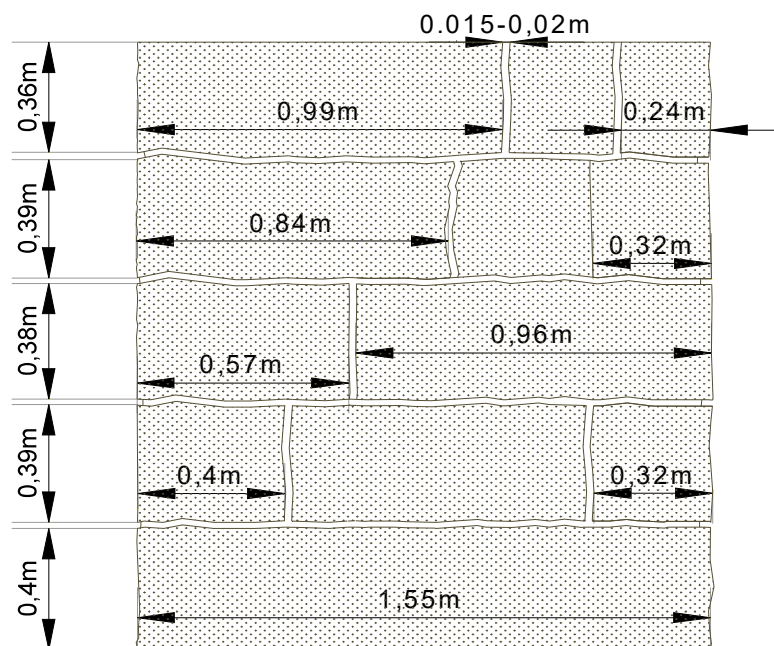
**Figura 57-**Alçado de parede da parede da porta magistral de São Francisco no local A, com dimensões em metros.

A análise da secção de parede do local A (**Figura 57**) permite visualizar a existência de dois panos de alvenaria com ligação, juntas alinhadas regulares e assentamento preferencialmente horizontal. A espessura total da parede ronda os 1.55m e a espessura das juntas é variável entre 1.5cm e 2cm. A altura de cada fiada da parede analisada é de aproximadamente 0.4 m.

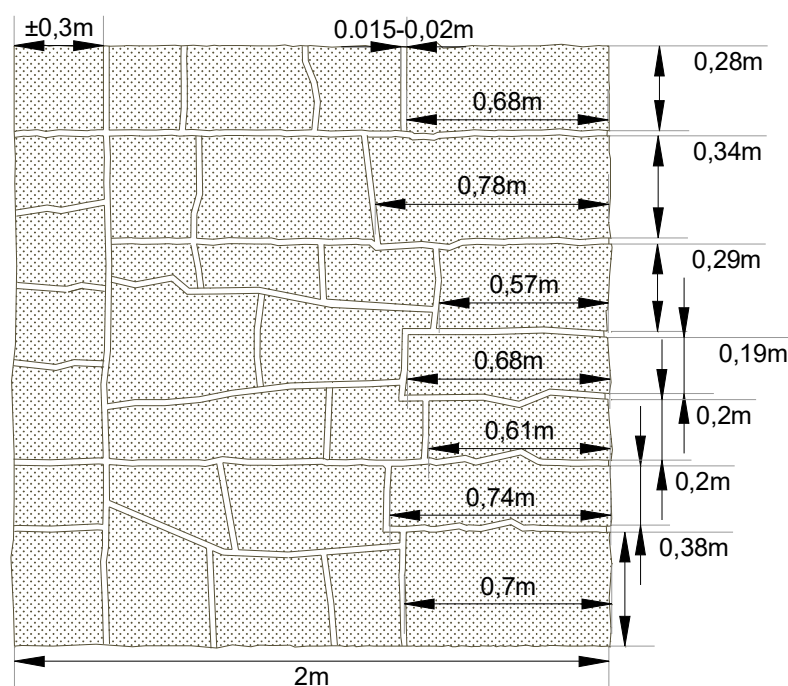
**Figura 58-** Alçado da parede da porta magistral de São Francisco no local B, com dimensões em metros.

Na análise da secção de parede do local B (**Figura 58**) visualizou-se existência de três panos de alvenaria sem ligação, juntas maioritariamente desalinhadas e assentamento horizontal e ainda um terceiro pano simples sem ligação aos anteriormente referidos de 0,3 m de espessura que constitui o arco de entrada da porta. A espessura total da parede ronda os 2 m e a espessura das juntas é variável entre 1,5 cm e 2 cm.

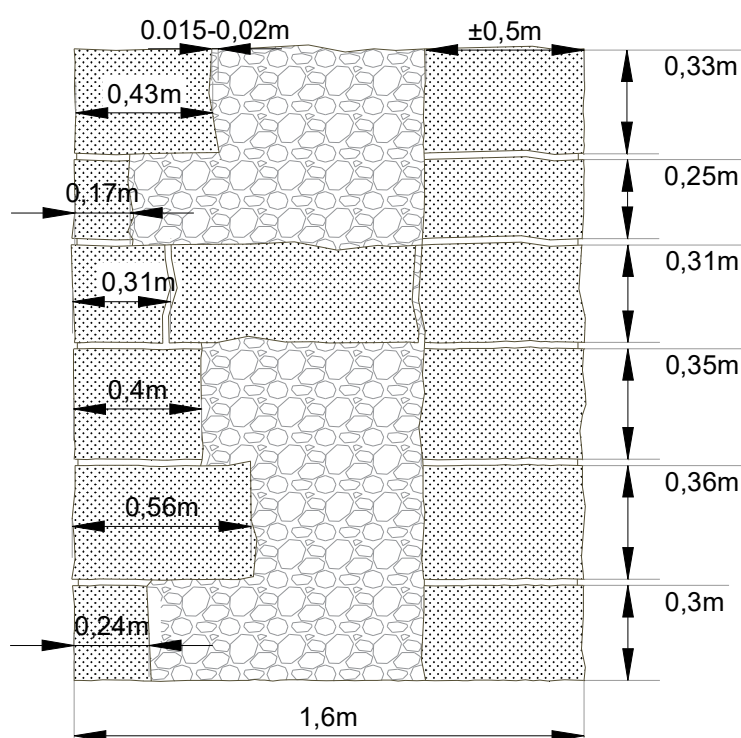
**Figura 59-** Secção da parede da porta magistral de São Francisco no local C, com dimensões em metros.

A secção de parede do local C (**Figura 59**) permitiu detetar existência de três panos sem ligação, juntas alinhadas um pouco irregulares e assentamento horizontal. A espessura total da parede é aproximadamente 1.6m e a espessura das juntas é variável entre 1.5cm e 2cm. Relativamente ao núcleo entres os dois panos de alvenaria não é possível afirmar nada acerca a sua constituição uma vez que não é possível a sua visualização direta, porém existe forte suspeita com base em alguns furos realizados nas paredes que seja um material de enchimento (terra ou argamassa fraca misturado com pequenas pedras).

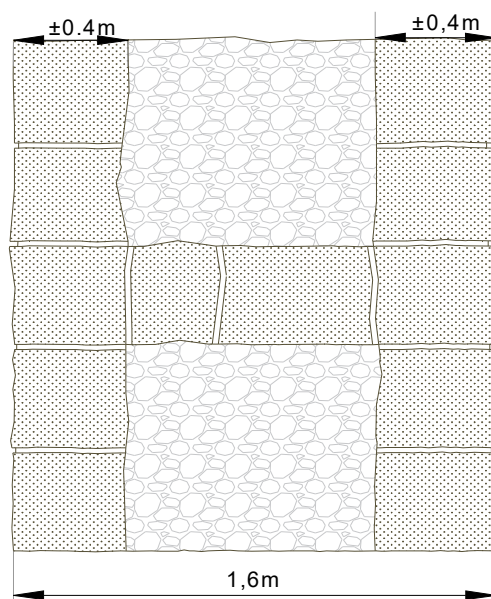
**Figura 60-** Secção da parede da porta magistral de São Francisco no local D, com dimensões em metros.

Na **Figura 60** está representado a secção de parede de alvenaria do local D, onde é possível a existência de três panos de parede. Os panos exteriores têm espessura aproximada de 40 cm, juntas maioritariamente alinhadas irregulares e assentamento preferencialmente horizontal. Não foi visível afirmar a existência de ligações entres os panos. A espessura total da parede é cerca de 1.6 m e acerca do seu núcleo tal como a secção anterior não é possível afirma qualquer constituição devido a inacessibilidade.

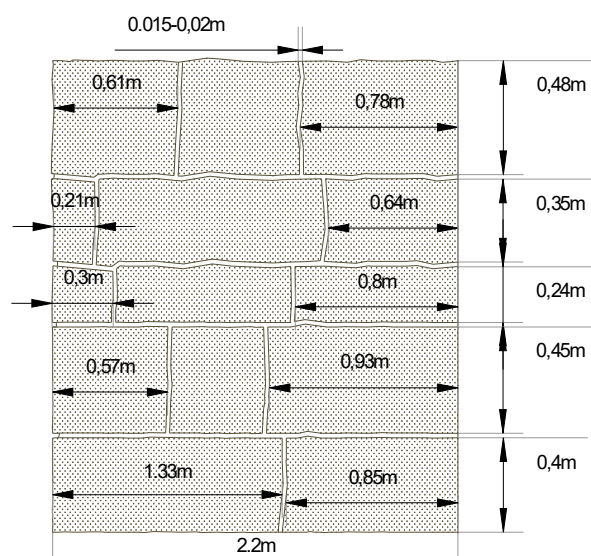
**Figura 62-** Alçado da parede da porta magistral de Santo António no local A, com dimensões em metros.

A análise do alçado de parede do local A (**Figura 62**) permite visualizar a existência de três panos de alvenaria com ligação, juntas alinhadas regulares e assentamento horizontal.

A espessura total da parede ronda os 2.2 m e a espessura das juntas é variável entre 1.5 cm e 2 cm.

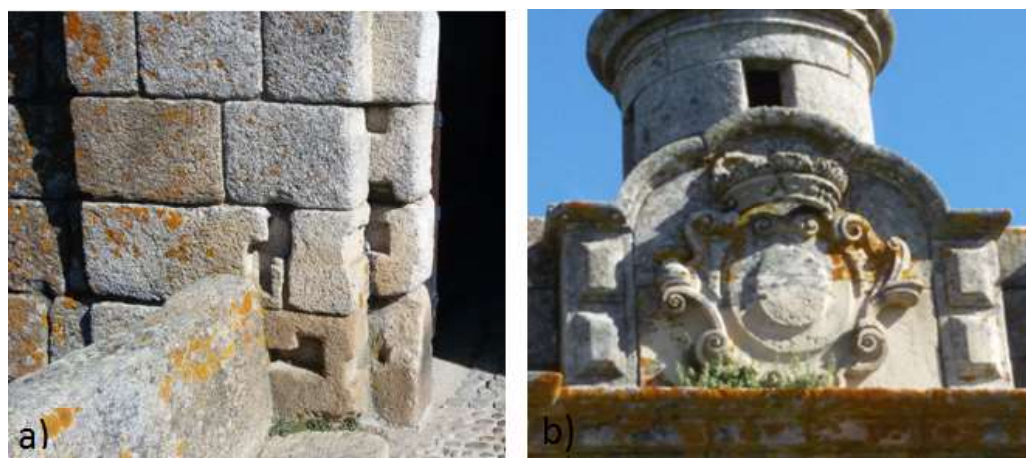
No alçado principal da porta de São Francisco identificou-se ao nível de anomalias não estruturais o desgaste no granito, o ataque por líquenes e ainda o destacamento de argamassas nas juntas. Relativamente ao desgaste (*Figura 68*) existente no granito, principalmente na zona do arco de entrada e no brasão da fachada, este leva a suspeitar que a ação do vento juntamente com outros fenómenos meteorológicos adversos (chuva, gelo e degelo) ao longo de muitos anos provocou o atual desgaste.

**Figura 68-** Desgaste no granito do alçado principal: a) zona de entrada da porta; b) zona do brasão da porta.

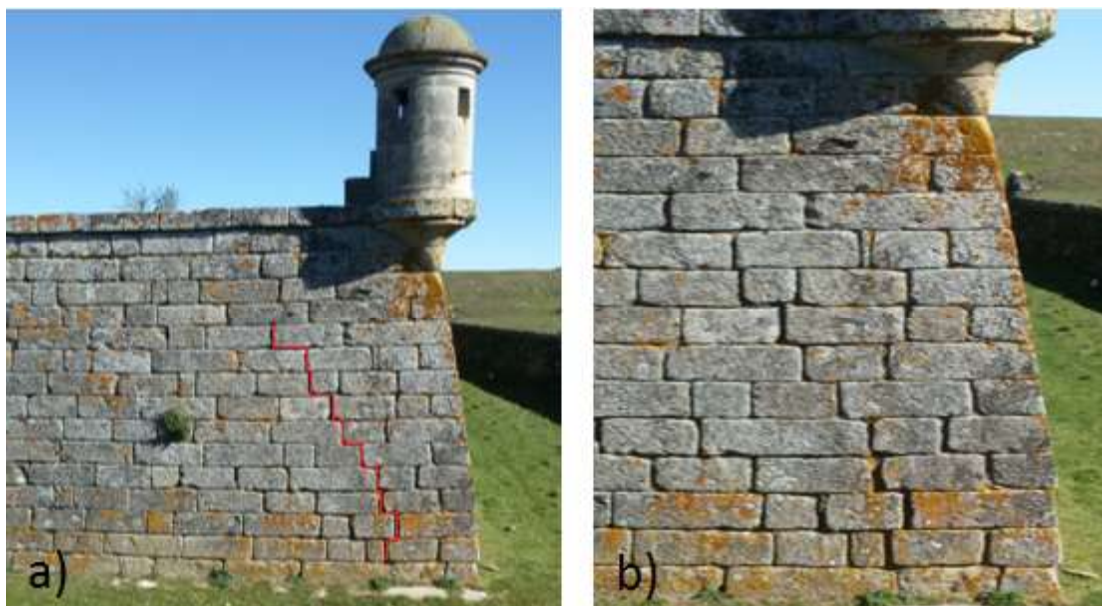
Ao nível de anomalias estruturais, no alçado principal da porta exterior de São Francisco visualizou-se a presença de uma fenda na parede da fachada principal e deformações fora do plano do muro de suporte da fachada principal e na ponte de alvenaria. Relativamente à fenda no muro de suporte da fachada principal (**Figura 71**), esta situa-se junto ao cunhal e com cerca de 2 cm de abertura máxima ao longo das juntas. É possível que esta esteja associada ao excessivo impulso horizontal de terras.

**Figura 71-** Fenda no muro de suporte: a) zona da fenda; b) zona ampliada da fenda.

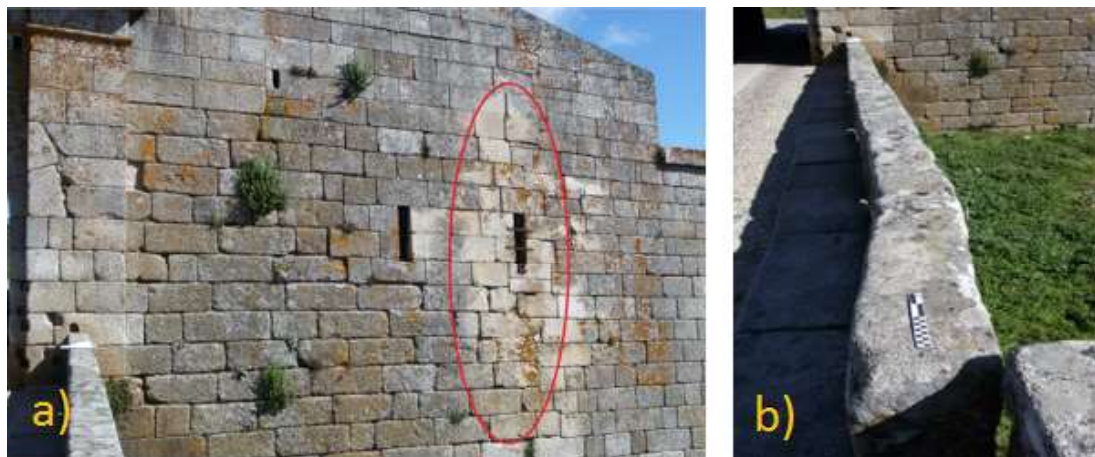
As deformações para fora do plano (**Figura 72**) foram detetadas na zona do muro de suporte da fachada principal e ainda no lado direito (de quem entra na porta) da ponte de alvenaria. Ambas são visíveis a olho nu, porém não aparentam ser excessivas.

**Figura 72-** Deformações para fora do plano: a) deformação para fora do plano no muro e suporte; b) deformação para fora do plano na ponte de alvenaria.

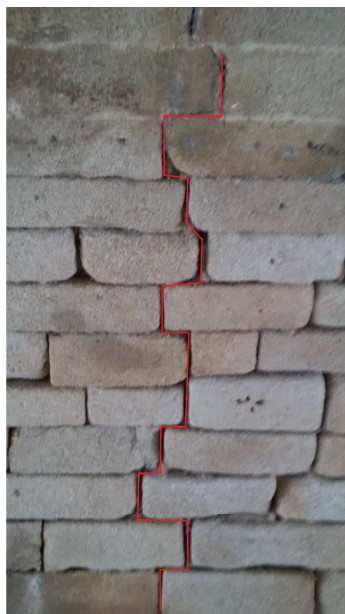
Ao nível de anomalias estruturais, na zona de trânsito da porta apenas se detetou uma possível fenda no arco com cerca de 1 cm de largura (**Figura 77**). A fenda, apesar de acompanhar maioritariamente a zona de das juntas de alvenaria, possui locais em que se denota que houve fendilhação na unidade de alvenaria. A origem desta fenda poderá estar relacionada com um erro construtivo (pedras com pouca sobreposição) ou então a um pequeno movimento após a construção da porta.

**Figura 77-** Possível fenda no arco da zona de transição a porta exterior de São Francisco.

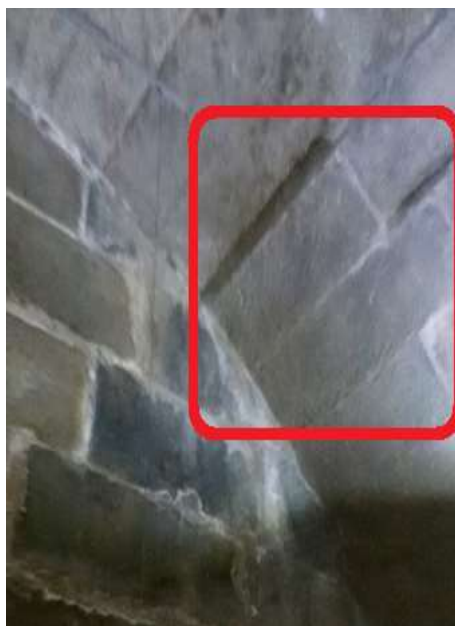
Na Casa das Armas pertencente ao interior da porta exterior de São Francisco apenas se detetou uma anomalia estrutural. Trata-se de um movimento anormal das pedras (**Figura 78**) da parte superior do arco. Porém é uma vez que as juntas de argamassa não divulgam nenhum deslocamento após a execução das mesmas, leva-nos a concluir que a zona encontra-se estabilizada.

**Figura 78-** Movimento anormal nas pedras da zona superior do arco da casa das armas.

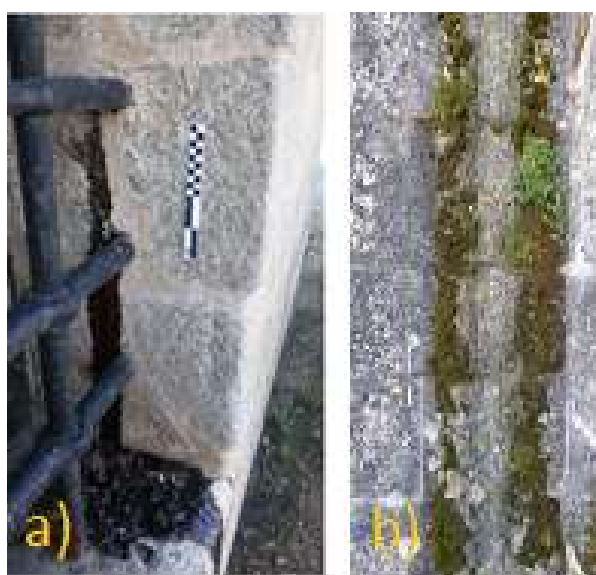
No alçado posterior da porta exterior detetaram-se escorrências de resinas, imperfeições no arco de saída da porta e ainda vegetação crescente, sendo estas referidas exclusivamente anomalias não estruturais. No caso das escorrências de resina (*Figura 79a*), foram visualizadas nas zonas próximas das janelas do alçado traseiro, tem como origem anteriores injeções efetuadas na porta e tendo a sua escorrência ter aumentado ao longo dos anos com a variação das temperaturas. Já a vegetação crescente foi verificada numa reentrância do alçado traseiro da porta e pode ser visualizada na *Figura 79b*).

**Figura 79-** Exemplo de escorrências de resinas e vegetação crescente no alçado traseiro da porta exterior de São Francisco: a) local com escorrência de resinas; b) local com vegetação crescente.

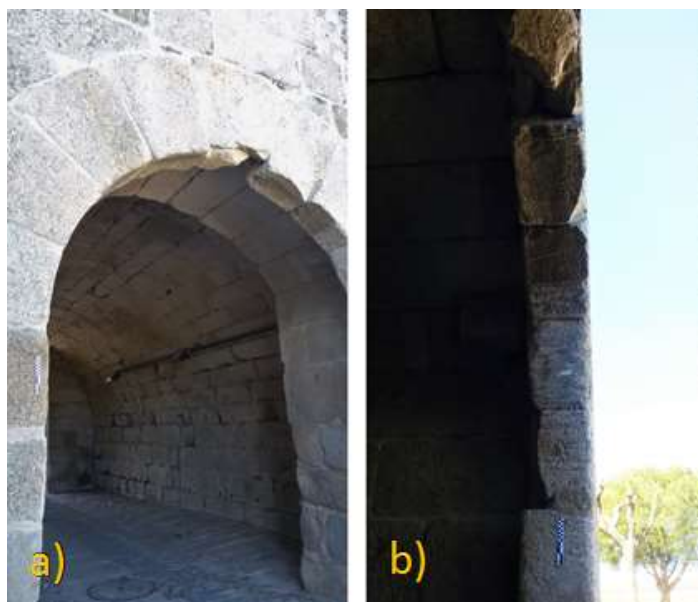
Relativamente às imperfeições do arco (**Figura 80**), foram visualizadas na zona superior do arco do alçado posterior o que leva a supor que poderão ter origem em ataques balísticos em tempos remotos ou a choque recentes do tráfego automóvel.

**Figura 80-** Imperfeições no arco do alçado traseiro da porta de exterior de São Francisco: a) local das imperfeições no arco; b) ampliação do local das imperfeições do arco.

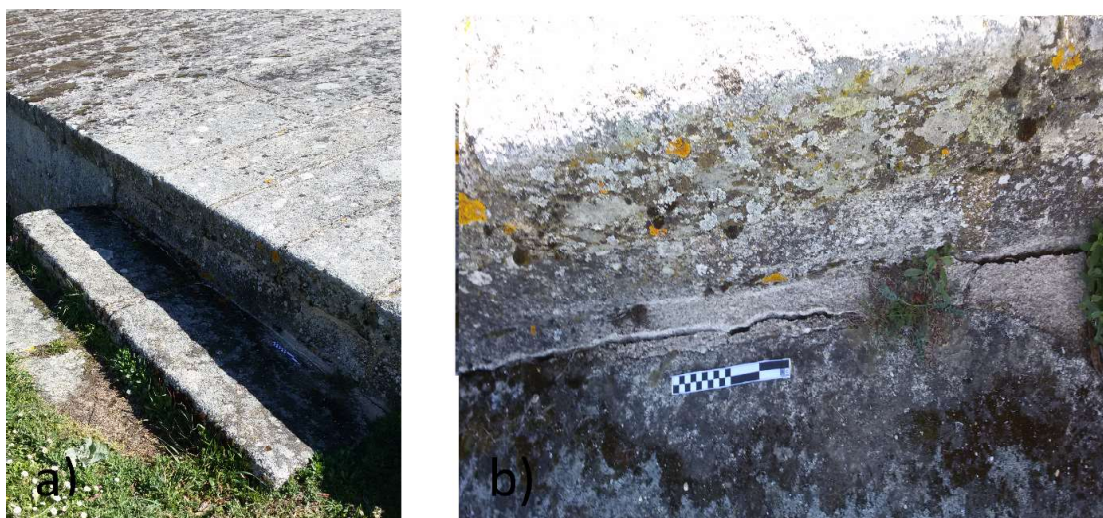
Na cobertura da porta exterior de São Francisco apenas se detetou um assentamento ligeiro das escadas em relação à cobertura, facto comprovado pela descida das escadas face a argamassa da junta original.

**Figura 81-** Assentamento das escadas de acesso a cobertura: a) zona do assentamento das escadas; b) ampliação da zona de assentamento das escadas.

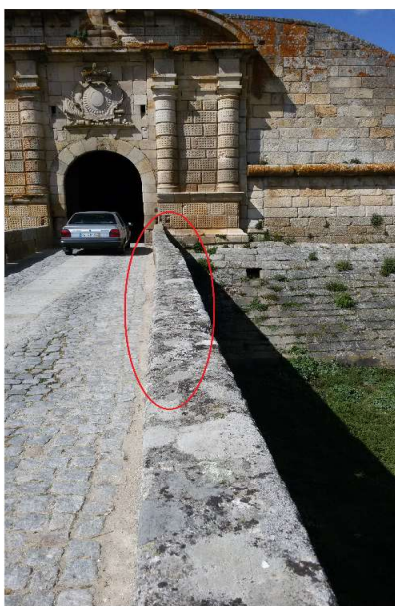
Relativamente a anomalias estruturais, detetaram-se algumas deformações para fora do plano e ainda um assentamento. Na **Figura 85** e **Figura 86** está representado as principais deformações visualizadas, sendo as primeiras no muro do fosso do alçado e a segunda no pano direito de quem entra na ponte e alvenaria.

**Figura 86-** Deformações para fora do plano do muro da ponte da porta magistral de São Francisco.

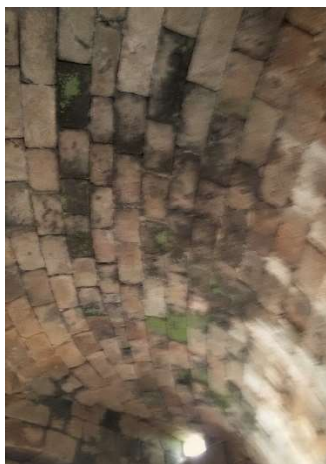
Na zona de trânsito pertencente ao interior da porta magistral de São Francisco visualizou-se a presença das seguintes anomalias não estruturais: presença de fungos e líquenes, manchas de humidade na alvenaria, florescências e ainda deterioração do granito. A presença de fungos e líquenes (**Figura 88**) detetou-se maioritariamente no teto do túnel, talvez devido a existente humidade constante visualizada ao longo do decorrer das semanas de campo. As manchas de humidade (**Figura 89**) são visíveis um pouco por todo interior do túnel, havendo maior concentração na parede adjacente ao terreno e na cobertura. No caso das florescências (**Figura 90**) existentes na parede esquerda do túnel, a sua origem está associada á presença de sais , porém o seu crescimento após as intervenções de impermeabilização da cobertura aparenta estar anulado.

**Figura 88-** Presença de atividade biológica (fungos e líquenes) no teto do túnel da porta magistral de São Francisco.

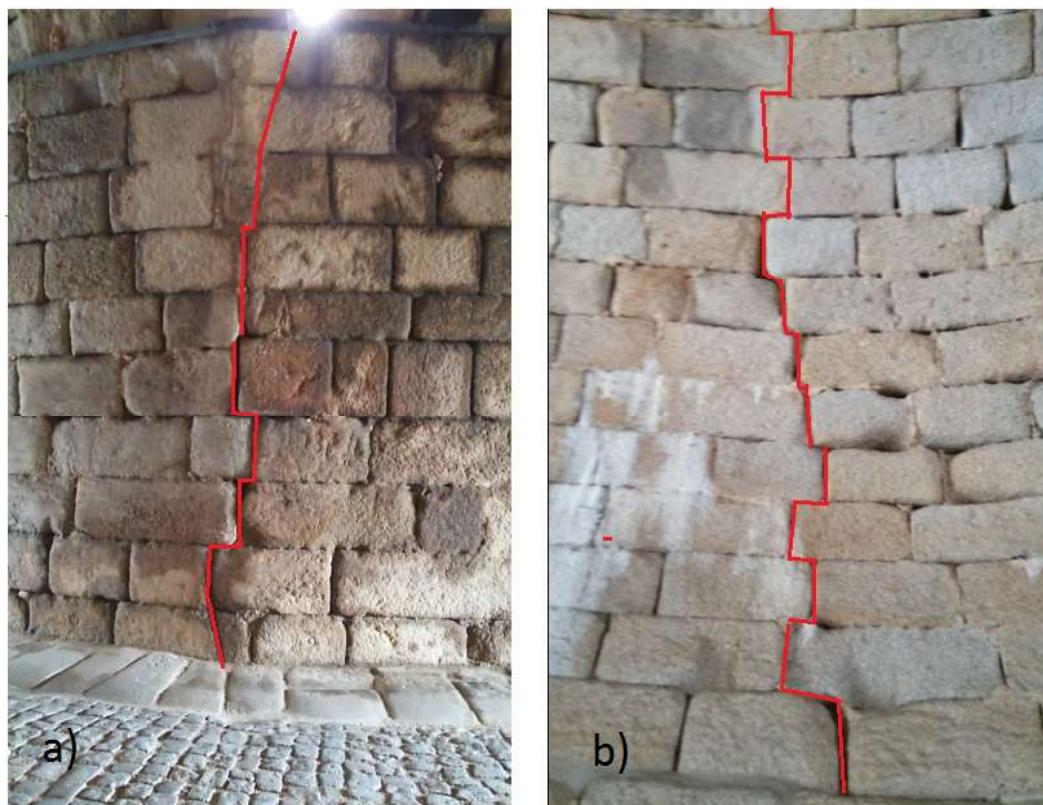
A nível de anomalias estruturais, apesar da existência de alguns deslocamentos pouco significativos nas pilastras da entrada, apenas se tornou relevante a possível existência de uma

fenda no túnel com uma abertura com cerca de 2 cm, que se estende ao longo de toda a secção transversal do arco naquela zona. A origem desta anomalia poderá estar associada a um erro construtivo, pois o local da fenda corresponde a transição da trajetória retilínea para curvilínea do arco e ao facto do cruzamento/embricamento das pedras neste local ser relativamente pequeno, tendo em conta a dimensão da estrutura. Por último e no Posto de Turismo, zona que sofreu reabilitação em 1992 e tem sido conservada cuidadosamente, não se detetou a existência de qualquer tipo de anomalia.

**Figura 92-** Possível fenda no túnel da porta magistral de São Francisco: a) trajetória da fenda no lado direito de quem entra na porta; b) trajetória da fenda no lado esquerdo de quem entra na porta.

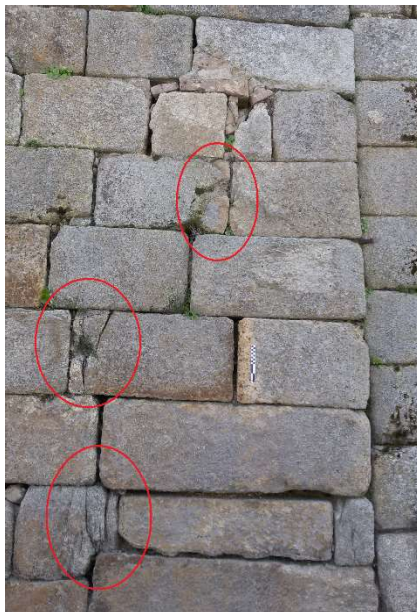
Relativamente às anomalias estruturais, foi visualizado a existência de fendilharão pontual no granito e ainda deformações no alçado para fora do plano. A fendilhação pontual do granito (**Figura 93**), verificada no lado esquerdo do alçado, é consequência da má distribuição de

esforços resultantes de uma aparente reconstrução da alvenaria nesta zona, uma vez que é possível observar justas horizontais desalinhadas, originando mau contacto de superfície nas juntas, o que levou à rutura pontual das pedras nestes locais.

**Figura 93-** Fendilharão pontual no granito.

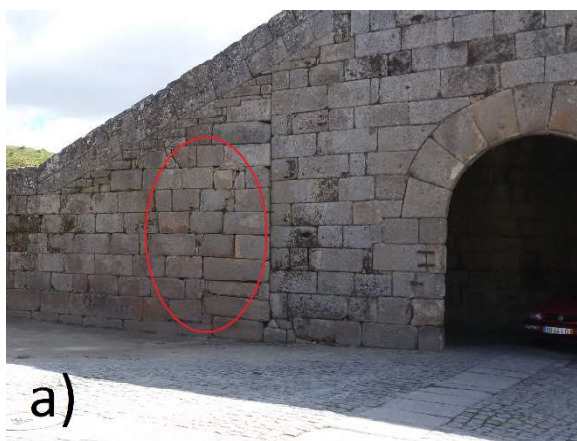
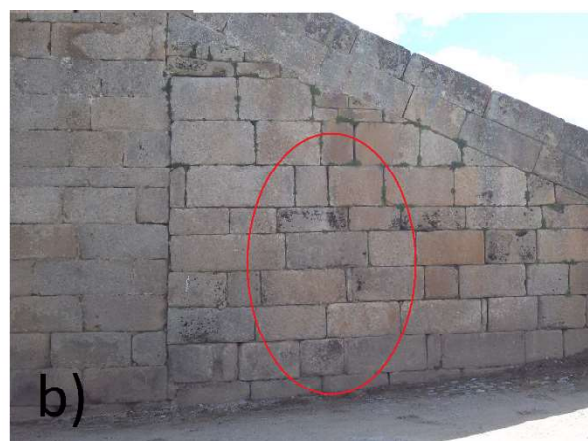
No caso de deformações para fora do plano (**Figura 94**), foi detetada a sua existência dos dois lados do alçado posterior. A origem da anomalia poderá estar relacionada nas pressões excessivas do terreno ao longo do tempo.

**Figura 94-** Deformações para fora do plano do muro no alçado traseiro: a) lado esquerdo de quem sai; b) lado direito de quem sai.

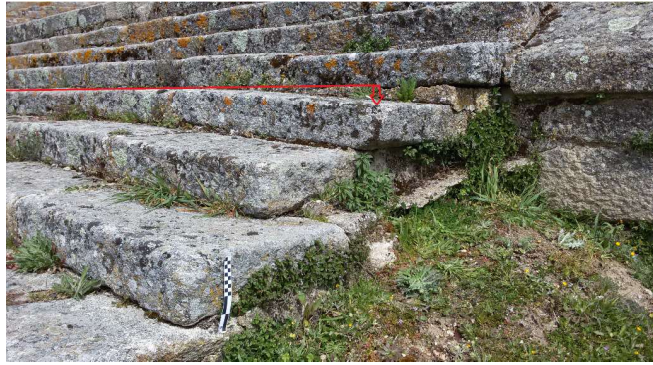
Relativamente a anomalias estruturais na cobertura visualizaram-se assentamentos nos dias escadas de acesso a cobertura e ainda a fendas no lajeado da cobertura. Nos assentamentos, embora se denote e comprove pela **Figura 98** que já houve reabilitação, é visível que estes movimentos ainda não se encontram estabilizados uma vez que existem afastamentos da junta de argamassa em relação a pedra. Nas **Figura 99 e Figura 100** estão representados os locais dos assentamentos das duas escadas de acesso a cobertura da porta.

**Figura 99-** Assentamento nas escadas de acesso a cobertura do lado direito de quem entra na porta.

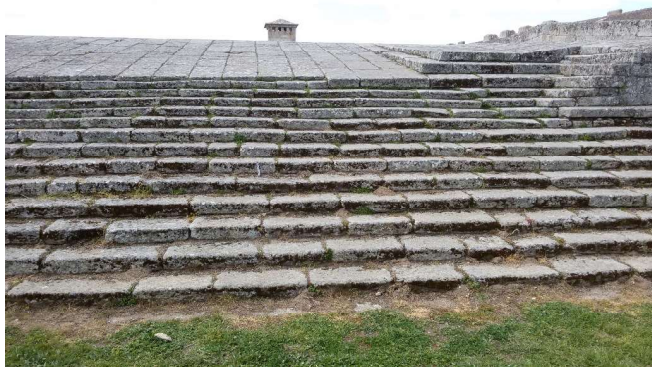
**Figura 100-** Local dos assentamentos das escadas de acesso à cobertura do lado esquerdo de quem entra na porta.

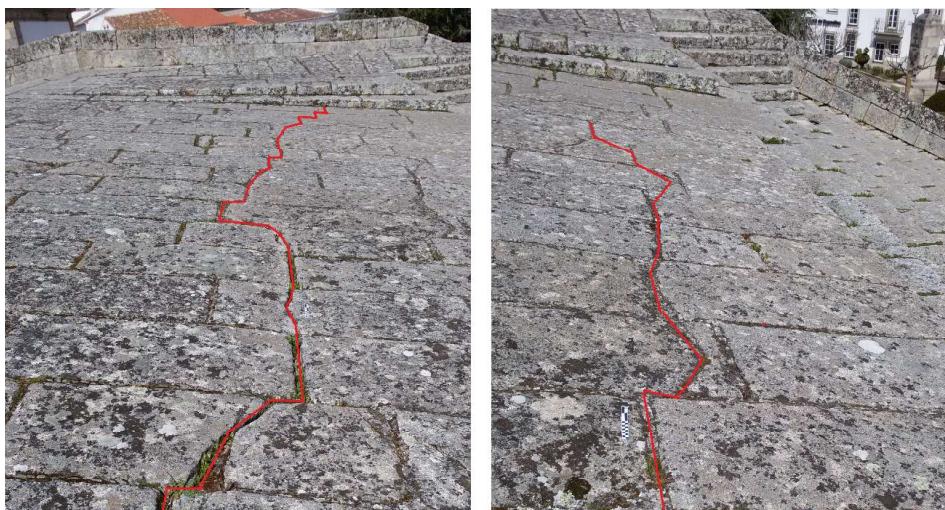
As fendas da cobertura, ambas localizadas no lado direito (de quem entra), revelam uma largura média de 2 cm em toda a sua extensão (**Figura 101**). Na origem destas fendas poderá estar em problemas originais construtivos que provocaram assentamentos de apoio estrutura ou mesmo assentamentos devido a compactação do solo a longo prazo.

**Figura 101-** Fendas na cobertura da porta magistral de São Francisco.

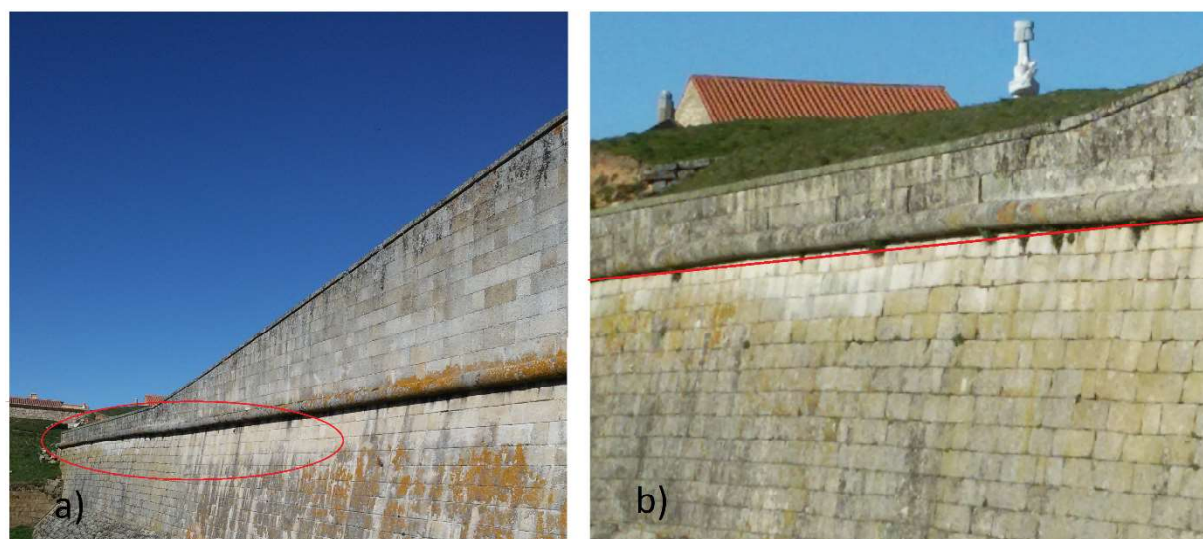
Relativamente a anomalias identificadas no alçado principal da porta magistral de Santo António visualizou-se a existência de deformações fora e no próprio plano. Dada a existência de algumas anomalias deste tipo, apenas se apresentou os dois casos, representado na **Figura 105 e Figura 106**. O levantamento mais pormenorizado destas anomalias é visível no Anexo 3.

**Figura 105-** Deformação no plano da fachada principal: local da deformação no plano; b) ampliação do local da deformação no plano.

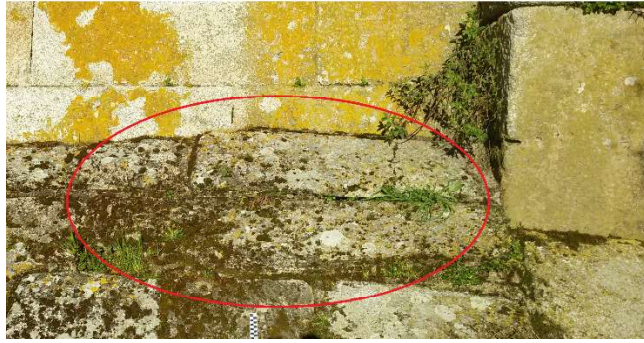
**Figura 106-** Deformação no muro do fosso do lado esquerdo do alçado da porta magistral de Santo António.

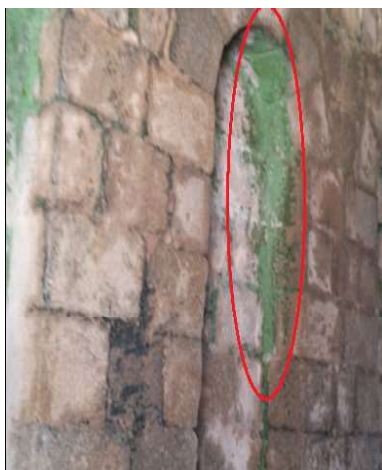
A presença de líquenes e fungos identificou-se principalmente nas cavidades decorativas junto a entrada pertencentes a parede esquerda (relativamente a quem entra na porta). A existência atividade biológica é originada pela presença de humidade proveniente do solo adjacente a parede em causa. Na **Figura 108** está representado um exemplo com a presença de fungos e líquenes e ainda manchas de humidade.

**Figura 108-** Presença de líquenes e musgo e ainda manchas de humidade no túnel da porta magistral de Santo António.

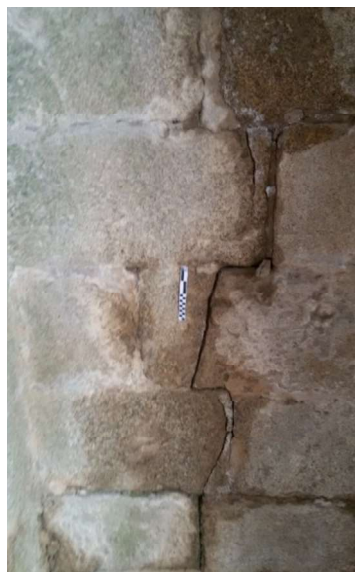
As anomalias estruturais detetadas durante na porta magistral de Santo António foram fendas e ainda movimentos de elementos estruturais. No caso das fendas foram visualizadas, uma primeira (**Figura 110**) num interior de uma cavidade decorativa do da parede do lado esquerdo junto a entrada e uma segunda (**Figura 111**) no teto do arco do túnel. A fenda no interior do elemento decorativo tem a espessura de aproximadamente de 0.7 cm e estende-se na vertical ao longo de toda a cavidade.

**Figura 110-** Fenda numa cavidade decorativa da parede do lado esquerdo junto a entrada do túnel da porta magistral de Santo António.

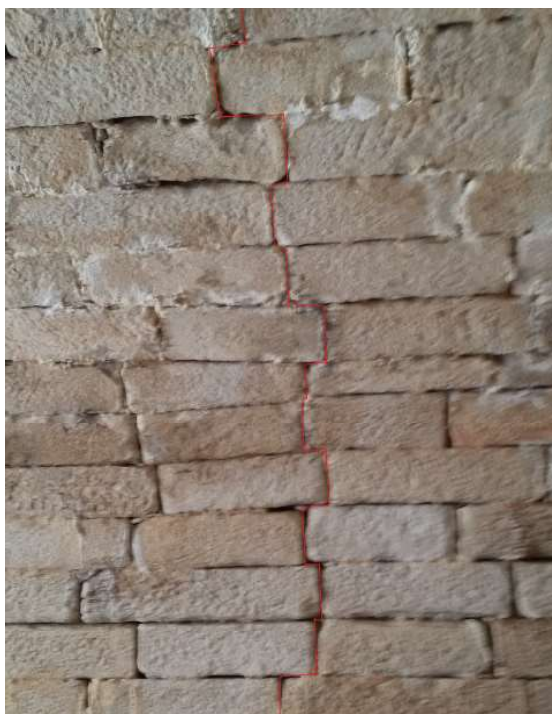
A fenda no teto do arco possui uma abertura de aproximadamente 2 cm e estende-se ao longo de quase todo o teto do arco. Esta fenda pode estar associada a movimentos da estrutura ou mesmo a erros construtivos, neste caso devido à reduzida justaposição das pedras que constituem o túnel nesta zona.

**Figura 111-** Possível fenda no teto túnel da porta magistral de Santo António.

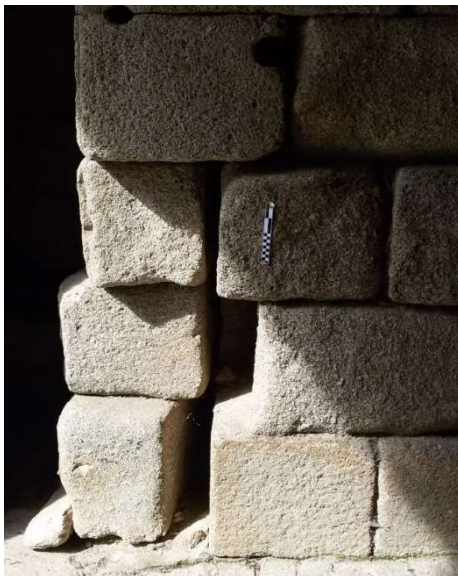
Por último, os movimentos nos elementos estruturais ocorreram em muitos pontos da estrutura, porém apenas se revelam serem mais significativos em dois casos. Um primeiro (**Figura 112**),

visível na pilastra do lado esquerdo de quem entra na porta magistral, onde as pedras da pilastra de encontram afastadas da posição inicial cerca de 10 cm para fora do pano.

**Figura 112-** Deslocamento das pedras na pilastra do lado esquerdo de quem entra na porta magistral de Santo António.

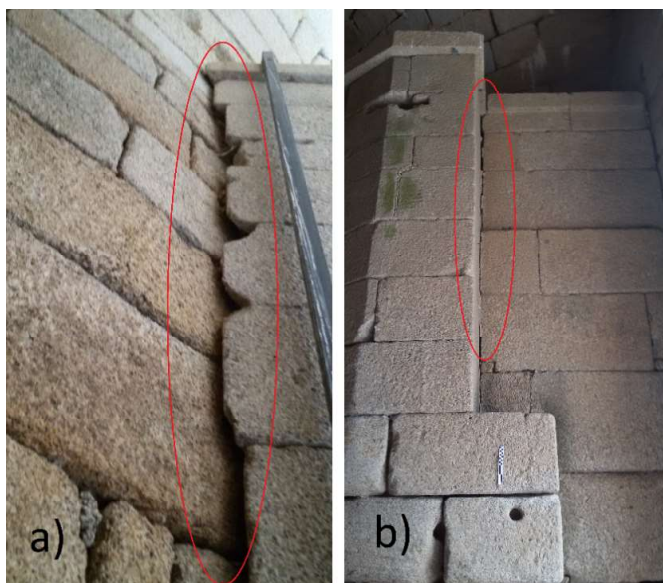
No segundo caso (**Figura 113**), visualizou-se várias aberturas na zona de encosto da pilastra direita com os restantes elementos. A origem destes movimentos poderá estar num assentamento na base da pilastra ou no esmagamento de alguma junta de argamassa da alvenaria que o constitui.

**Figura 113-** Possível assentamento ao pilastra do lado direito junto a entrada da porta magistral de Santo António.

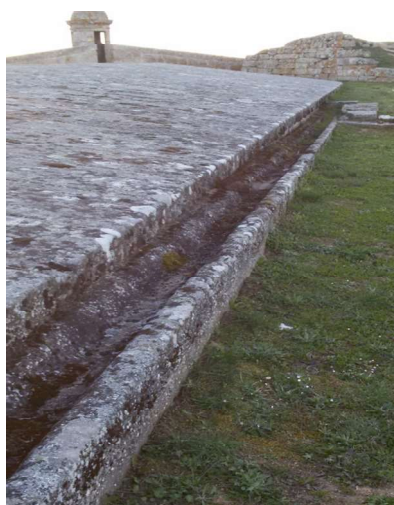
A cobertura da porta magistral de Santo António possui como anomalias não estruturais a presença de líquenes e musgos e ainda cavidades de antigos bombardeamentos. Na cobertura desta porta não se detetou qualquer tipo de anomalia estrutural.

**Figura 115-** Presença de líquenes e musgo na cobertura da porta magistral de Santo António.

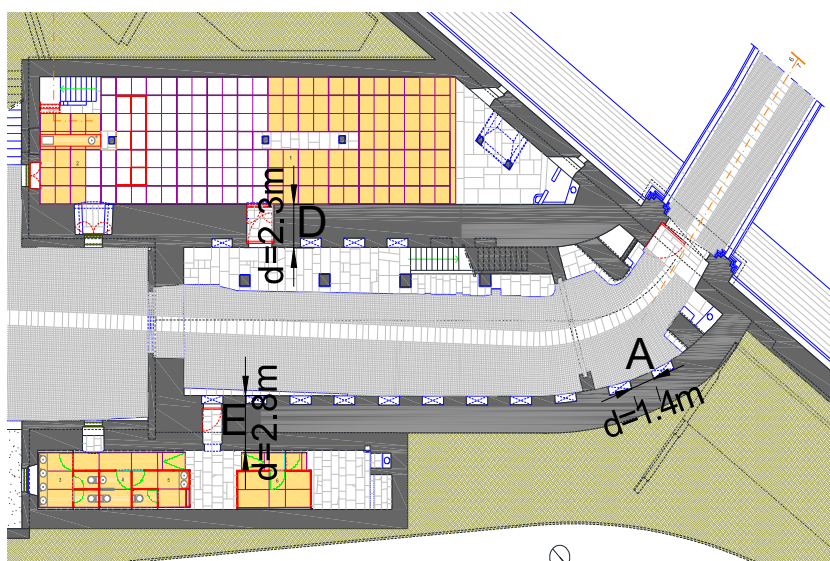
**Figura 126-** Localização dos ensaios sónicos diretos na porta magistral de Santo António e respetivas distâncias consideradas no cálculo das velocidades.

Na porta magistral de São Francisco foram realizados ensaios sónicos diretos em três locais pertencentes ao túnel da porta, conforme está representado na **Figura 126**. Os ensaios do local D e E foram realizados em paredes de alvenaria em pedra, constituídas por um paramento com materiais mais deteriorados e outro paramento com materiais menos deteriorados. Relativamente ao local A, foi realizado numa parede de alvenaria bastante degradada adjacente a duas reentrâncias existentes na parede. Os resultados encontram-se apresentados na **Tabela 2**.

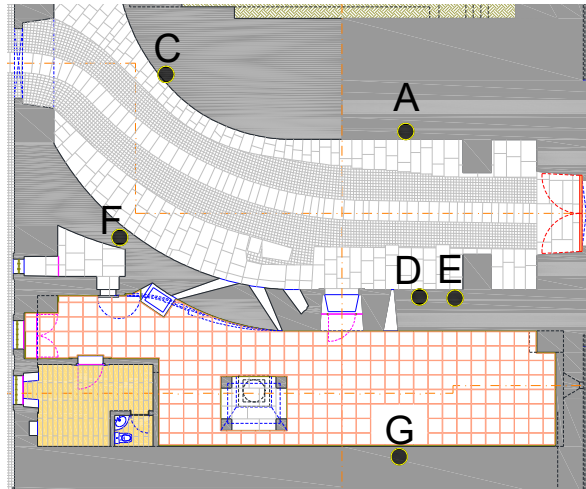
**Figura 129-** Localização dos ensaios sônicos indiretos na porta magistral de São Francisco.

Na porta magistral de São Francisco foram realizados ensaios sónicos indiretos em seis locais pertencentes ao interior da porta, conforme está representado na **Figura 129**. Os ensaios indiretos na pedra foram realizados nos locais A, C, D e E. Para a realização dos ensaios indiretos na alvenaria escolheram-se os locais A, F e G, em que o ponto A e F pertencem a alvenarias aparentemente degradadas e o ponto G pertence a uma parede de alvenaria restaurada em 1995-1997. Após a utilização do software *Sonic Analyser* e aplicação da expressão 5.1, obtiveram-se os resultados representados na **Tabela 3** e **Tabela 4**, para os respetivos locais de ensaio.

Nos ensaios sónicos indirectos realizados em alvenaria da porta magistral de São Francisco, verificou-se que a velocidade das ondas é ligeiramente superior na alvenaria do ponto G (alvenaria restaurada) comparativamente com os restantes pontos em que alvenaria se encontra mais degradada. Contudo, todos os valores de velocidades obtidos para alvenaria são relativamente baixos face aos valores normalmente encontrados, indiciado algum grau de deterioração da alvenaria.

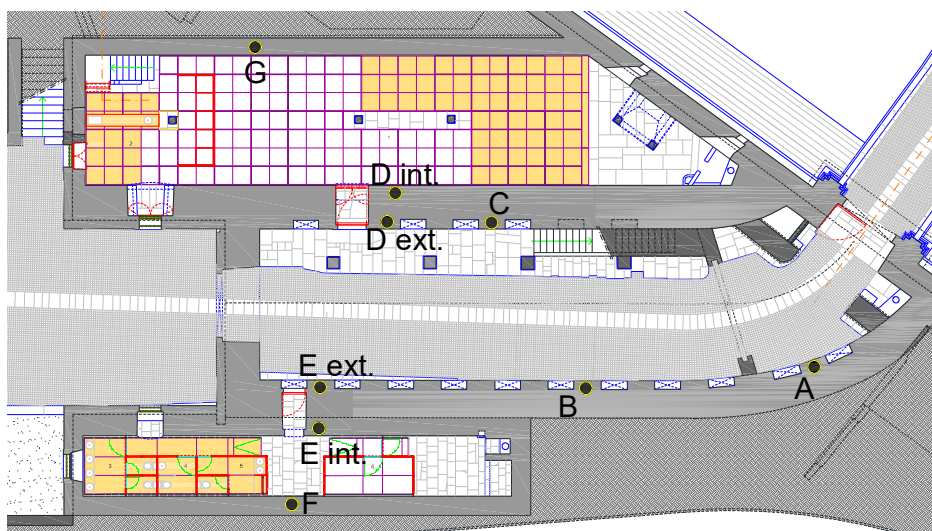
**Figura 130-** Localização dos ensaios sónicos indirectos na porta magistral de Santo António.

Na porta magistral de Santo António foram realizados ensaios sónicos directos em sete locais pertencentes ao túnel da porta, de A a G conforme está representado na **Figura 130**. Em todos esses locais foram realizados ensaios indirectos na alvenaria afastados em altura, com a devida medição e marcação dos pontos de emissão e receção (**Figura 131**). Nos pontos A e F foram realizados, para além dos ensaios indirectos em alvenaria, ensaios indirectos nas pedras, pois era possível ter um afastamento razoável entre o emissor e recetor para se obterem bons resultados.

Relativamente aos resultados dos ensaios sónicos indirectos realizados em alvenaria do interior da porta magistral de Santo António, para a alvenaria danificada obteve um valor médio de velocidade das ondas P de 1394 m/s e para as ondas R de 656 m/s. No caso da alvenaria restaurada adquiriu-se um valor médio de velocidade de ondas P de 1719 m/s e para as ondas R de 841 m/s. Os valores de velocidades alcançados para alvenaria degradada e para a alvenaria restaurada são muito semelhantes aos obtidos para a porta magistral de São Francisco, o que demonstra alguma semelhança a nível do estado de conservação da alvenaria.

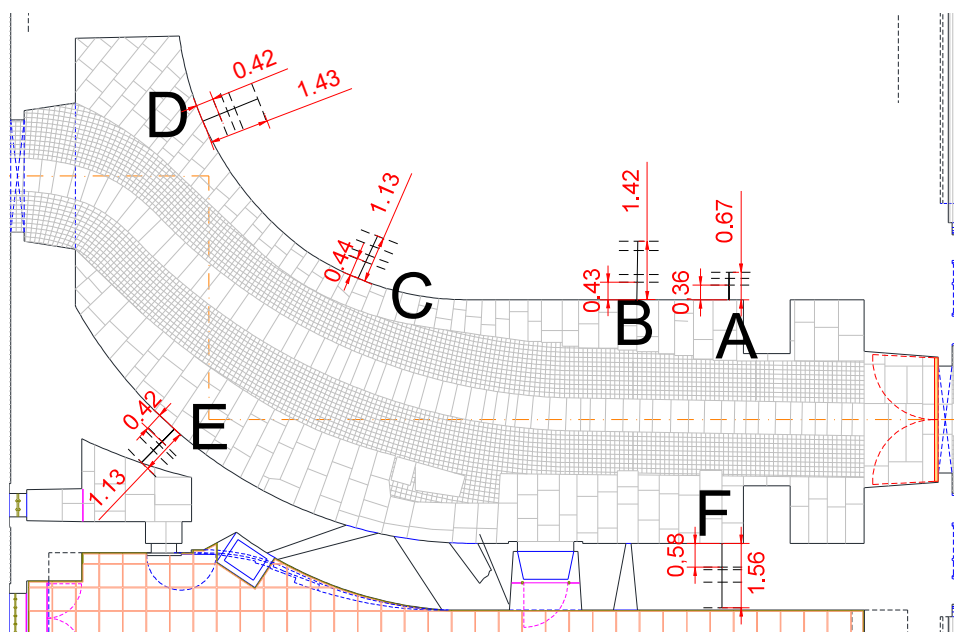
**Figura 134-** Representação dos picos obtidos em cada ensaio da porta magistral e São Francisco, com representação das distâncias (em metros) relativas ao primeiro e último pico.

Após a análise da *Tabela 11 e Figura 134* é possível afirmar a existência de um primeiro pano de alvenaria com espessura variável entre os 35 cm e os 55 cm. A sua análise permite também estimar a espessura total das paredes, revela uma espessura máxima de 1.43 m do lado direito (relativo a quem entra pela fachada principal) da porta e confirma o levantamento geométrico do lado esquerdo, realizado no capítulo quatro, demonstrando a espessura ser próxima de 1,6 m. Relativamente a constituição do núcleo da parede, os resultados obtidos não permitem afirmar nada em concreto, contudo a associação ao levantamento geométrico permite suspeitar que se trate uma parede de três panos, com enchimento mais pobre no seu interior.

Após a análise da **Tabela 11 e Figura 134** pode concluir-se que as paredes pertencentes aos anexos das portas, identificadas por o ponto F e G, possuem um primeiro pano com espessura variável entre os 43 cm e os 45 cm e ainda uma espessura total de parede de alvenaria entre os 79 cm e os 86 cm. Relativamente aos pontos D e C, pertencentes à parede do lado direito (relativo a quem entra pela fachada principal), os ensaios revelaram a existência de uma primeira folha de parede a rondar os 60 cm de espessura e ainda de uma espessura aproximada de 40 cm para a primeira folha de pedras na face exposta ao interior dos anexos. Os pontos A1 e A2 e B1 e B2 demonstraram a espessura total de parede variável entre 2.25 m e 2.18 m e a primeira camada de pedras por volta dos 50 cm de espessura. Por último, os pontos E1 e E2 permitiram detetar que a primeira folha de pedras se encontra próxima dos 50 cm de espessura quer na zona saliente, quer no recuado da parede, e ainda que a espessura total da parede é aproximadamente igual a 2.9 m.

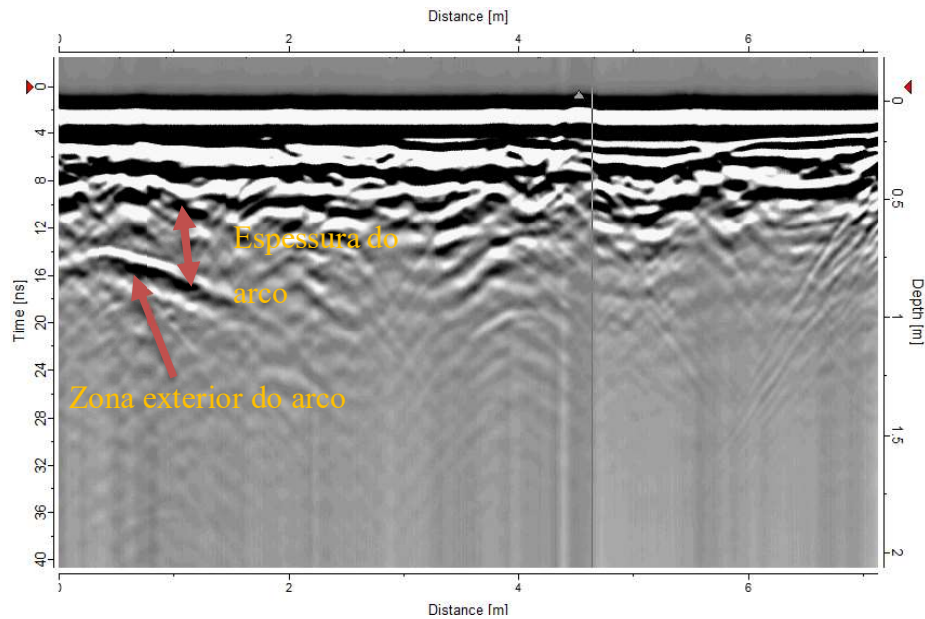
**Figura 138-** Radargrama 1.

No radargrama 1 (**Figura 138**) é possível a visualização do lado exterior do arco observável por volta de 0.8-1.0 m. A espessura do arco estrutural é visível também e possui uma espessura a variável entre 35 a 45 cm.

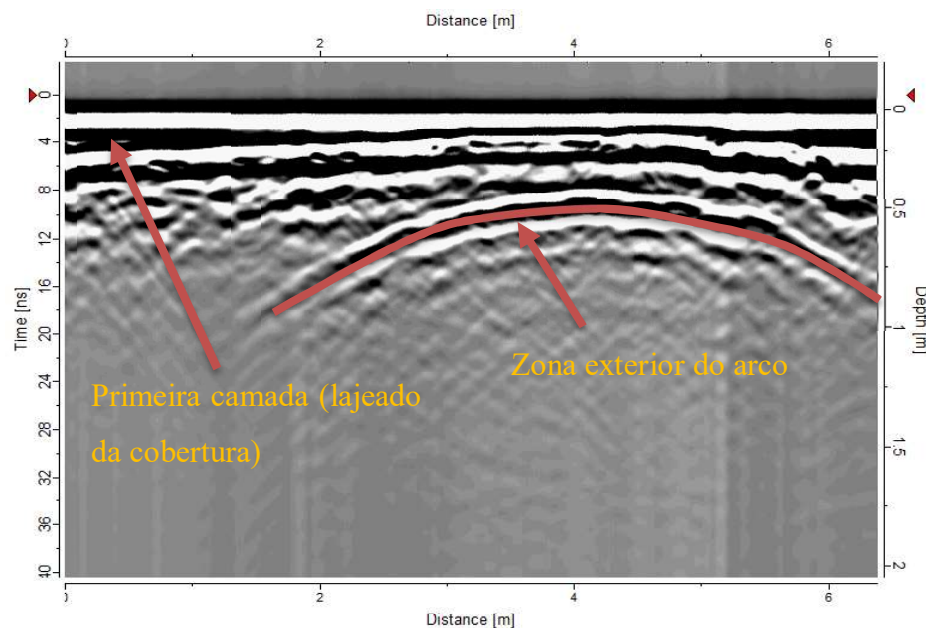
**Figura 139-** Radargrama 2.

No radargrama 2 (**Figura 139**) é possível a observação do arco pertencente ao túnel principal da porta magistral, localizado a uma profundidade variável entre os 60 cm e 85 cm. Neste radargrama o arco é visível a menor profundidade, contudo não há necessidade de suspeita desta diferença face ao último radargrama apresentado, visto que é possível verificar este desnível no interior do túnel da respetiva porta. Na **Figura 139** é visível também a existência de uma primeira camada de espessura entre os 15 e 20 cm, que corresponde ao lajeado de pedra da cobertura da porta.

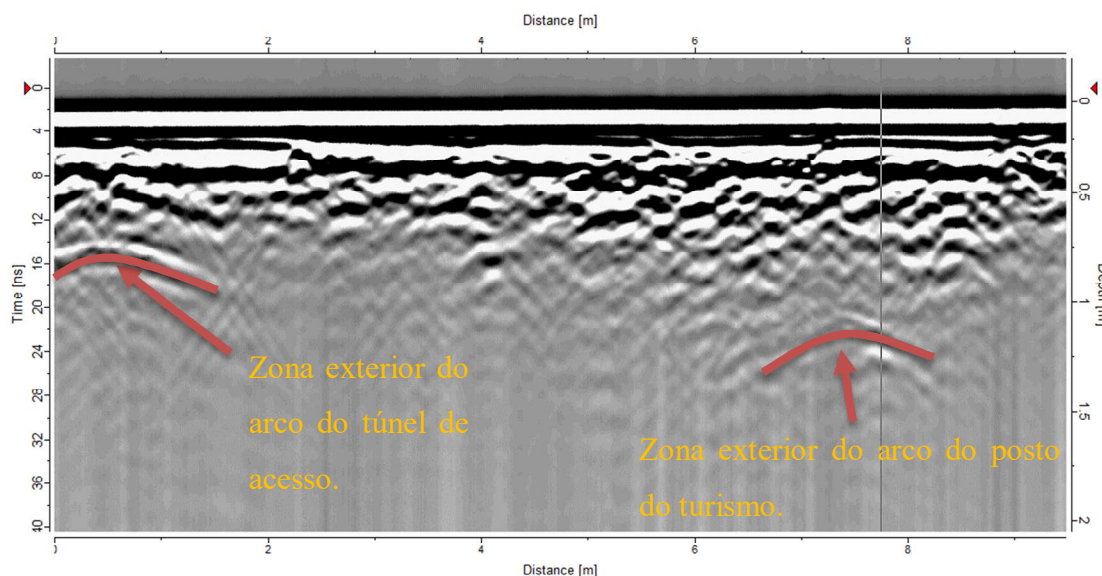
**Figura 140-** Radargrama 3.

O radargrama 3 (**Figura 140**), permitiu a deteção do arco pertencente ao túnel do acesso principal da porta, a uma profundidade entre 75 e 95 cm, e ainda visualizar o arco pertencente ao Posto de Turismo, a uma profundidade aproximada de 1.1 m.

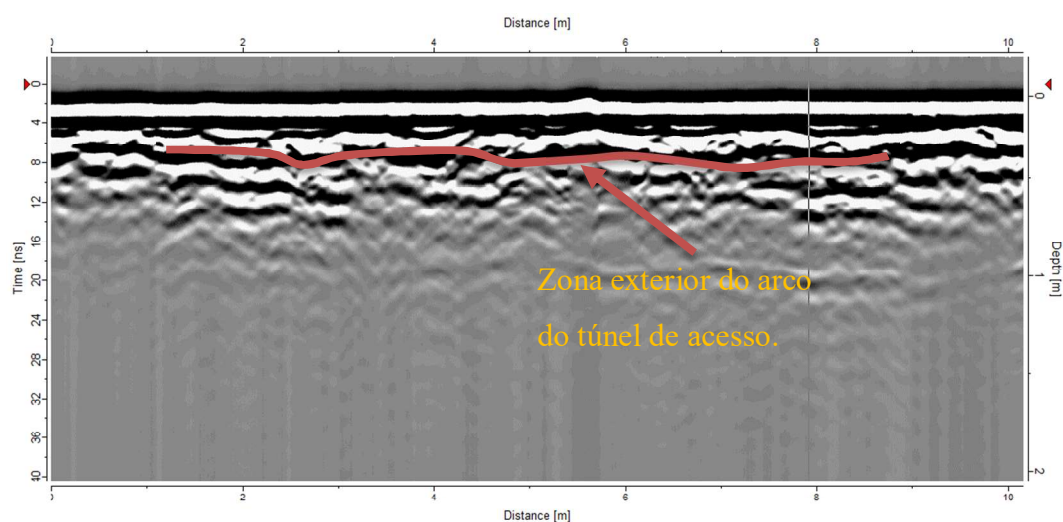
**Figura 141-** Radargrama 4.

O radargrama 4 (**Figura 141**), perfil longitudinal (paralelo a cumieira da cobertura), permitiu, de certa forma, comprovar a espessura irregular do arco, revelando um o arco mais profundo na zona de entrada da porta que vai estreitando até à zona de saída, como já se suspeitava após a análise dos radargramas 1 e 2.

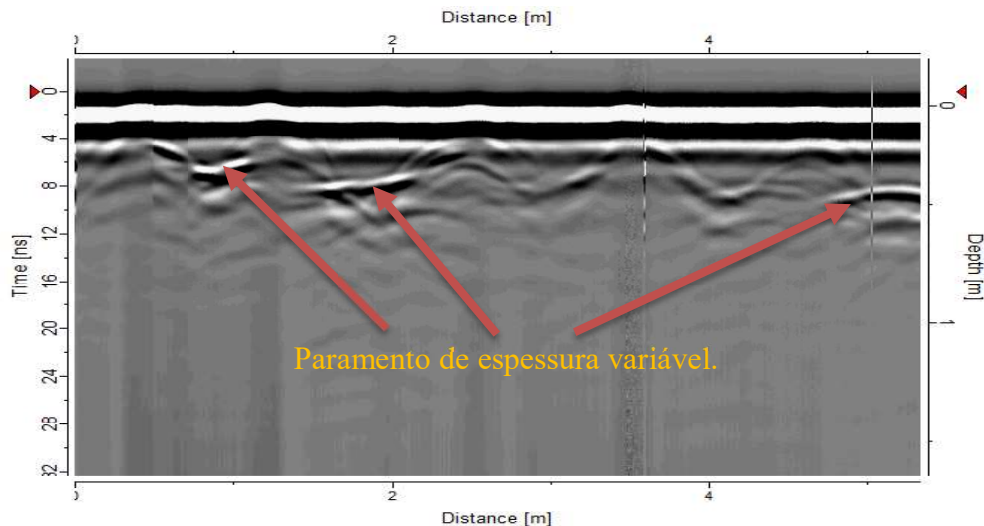
**Figura 143-** Radargrama 5.

O radargrama 5 (**Figura 143**) foi realizado na horizontal ao longo da 4 fiada de alvenaria a contar do pavimento e possibilitou a detecção de um primeiro paramento com espessura variável entre os 35cm e 45 cm.

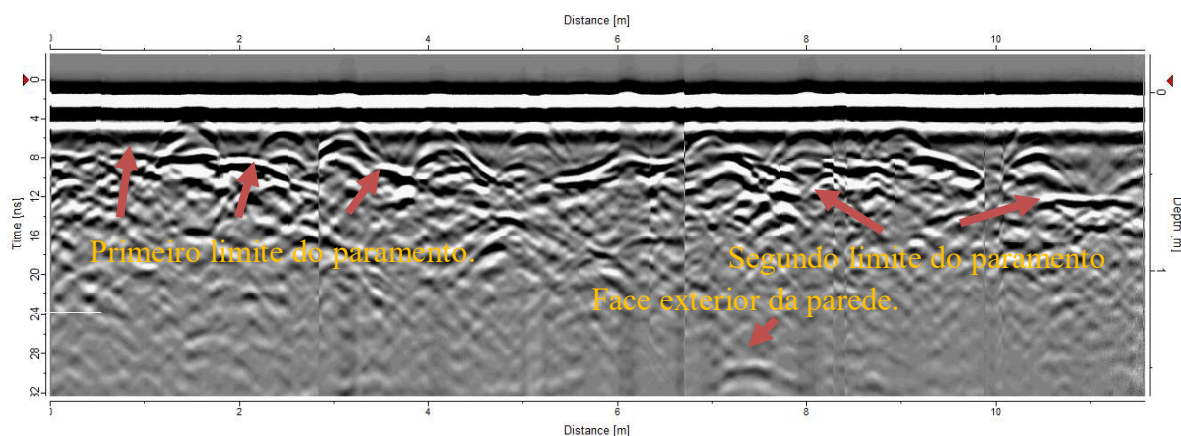
**Figura 144- Radargrama 6.**

O radargrama 6 (**Figura 144**) foi realizado na horizontal ao longo da 3 fiada de alvenaria, a 1.15 m de altura a contar do pavimento. É possível verificar a existência de um primeiro paramento com espessura variável entre os 35 cm e os 50 cm, um possível segundo limite do

paramento localizado a cerca de 80 cm de profundidade e ainda o outro lado da parede delimitado a cerca de 1.75 m de profundidade. O radargrama 7 (**Figura 145**), mostra o mesmo local, mas na perspectiva vertical, evidenciando os dois limites do paramento, não sendo possível visualizar o lado oposto da parede.
